**Wyższy Urząd Górniczy**

**Zagrożenie  
zawałami  
i obrywaniem  
się skał**

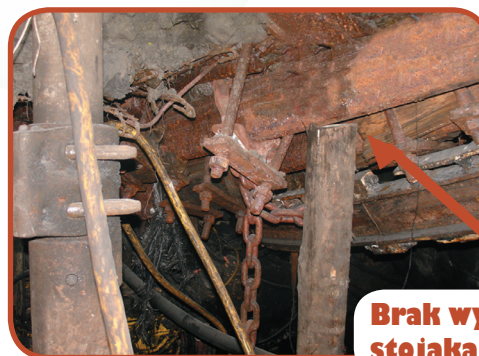
**Brak wymaganego stojaka stalowego**

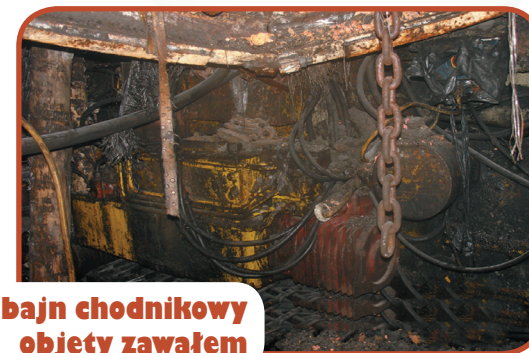
**Kombajn chodnikowy objęty zawałem**
