**BUDYNEK MIESZKALNO-UŻYTKOWY  
PRZY UL. PONIATOWSKIEGO 29 W KATOWICACH**

**PROJEKT BUDOWLANO-WYKONAWCZY  
REMONTU DACHU**

**Maj 2018**

### **V. OPINIA TECHNICZNA NA TEMAT STANU KONSTRUKCJI WIĘŻBY DACHOWEJ**

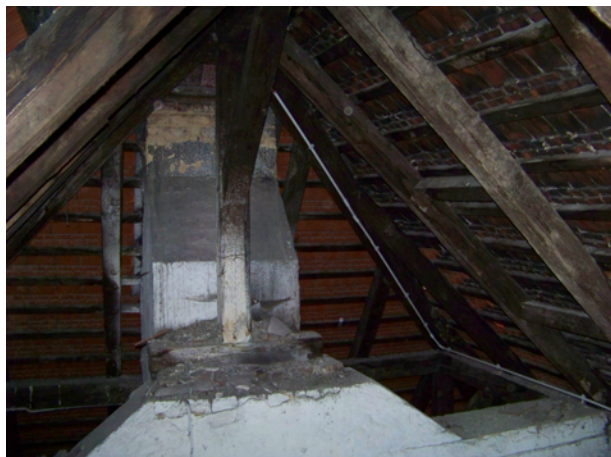
Układ konstrukcyjny stanowią zewnętrzne ściany nośne oraz wewnętrzne ściany poprzeczne. Konstrukcję dachu wykonano w postaci więźby drewnianej. Dach wykonano jako konstrukcję krokwiowo - płatwiową ze słupami opartymi na stropie pośrednim oraz dodatkowo z zastrzałami podpierającymi słupy. Krokwie dachu wykonano o przekrojach 11,5x13,5 oraz 14x16 (krokiew narożna) oraz 14,5x15,5cm (krokiew koszowa – b x h). Konstrukcja dachu w części strychu jest odsłonięta i nie posiada obecnie ocieplenia. Pokrycie stanowi dachówka karpiówka o kryciu podwójnym.

Fot.5.3 Widok ogólny więźby dachowej

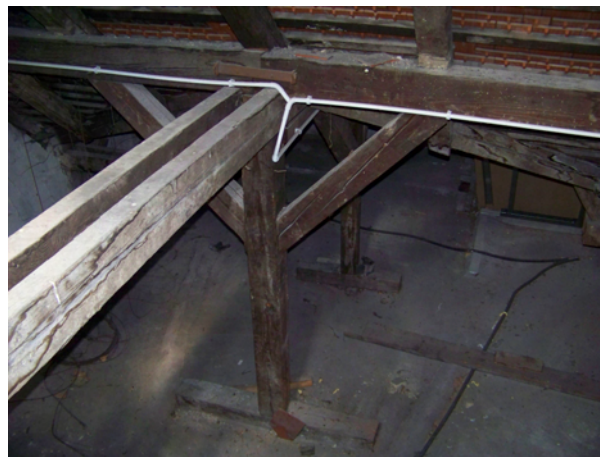
Fot.5.4 Widok płatwi opartej na słupkach oraz kleszczy

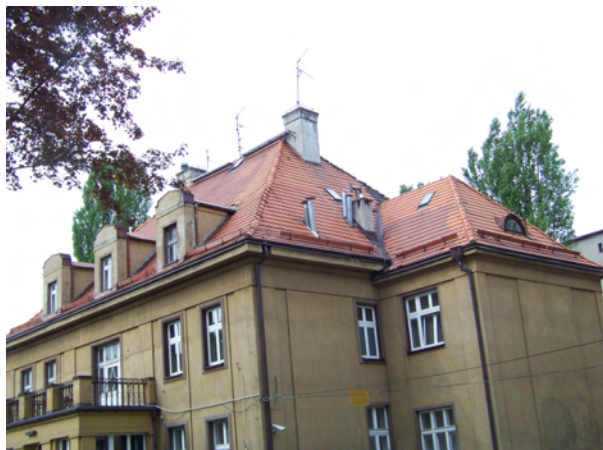
*Fot.6.1 Widok ogólny dachu*

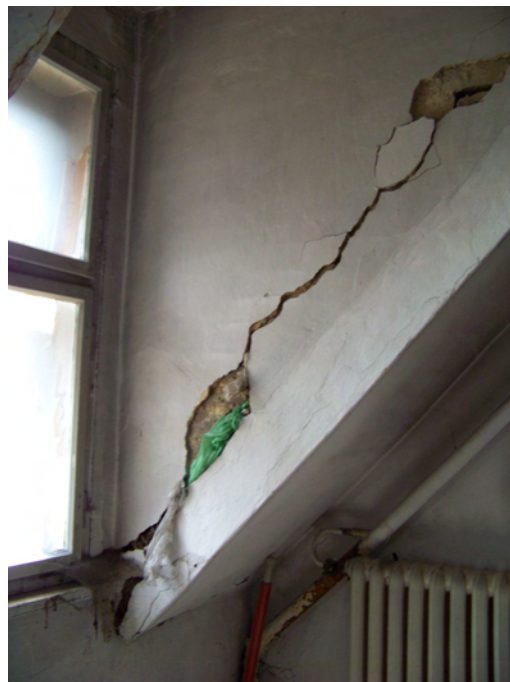
Na krokwiach, na których oparto ściany nadbudówek w wyniku zacieków nastąpiło ugięcie krokwi oraz odspojenie konstrukcji murowanej od konstrukcji drewnianej krokwi. (fot. 6.2).

*Fot.6.2 Odspojenie konstrukcji murowanej nadbudówki od krokwi*

1. Należy wymienić uszkodzone krokwie, wspierające murowane boczne ściany nadbudówek na elementy nowe o przekrojach 15x13,5 (bxh), po rozebraniu wspieranych murów. Następnie odtworzyć ścianki na nowych krokwiach. Miejsca występowania prac przy nadbudówkach zaznaczono na rys. 3.
2. Należy wymienić inne uszkodzone elementy więźby dachu, które mogą się ujawnić w trakcie prac, po rozbiórce pokrycia dachu lub poszycia wewnętrznego.
3. Wykonać zszycie spękanych elementów konstrukcyjnych dachu.

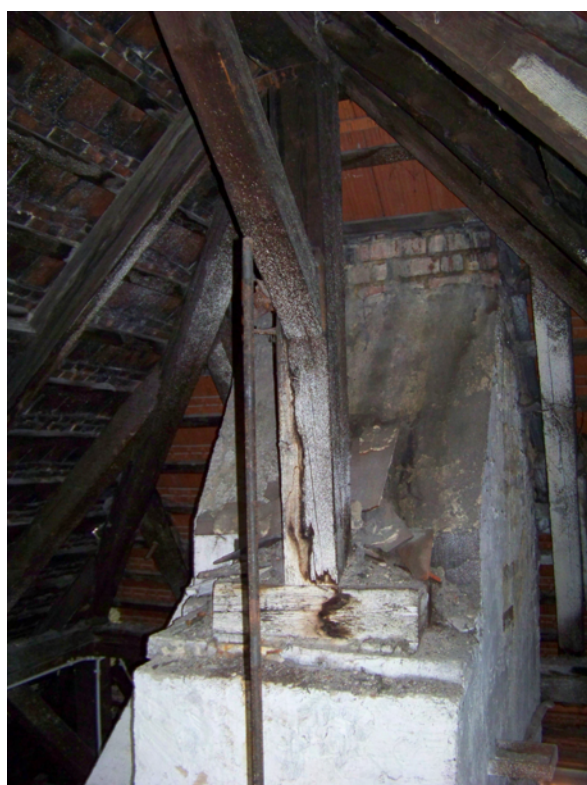
Podstawowe uszkodzenia stwierdzone w wyniku oględzin dachu budynku dotyczą nielicznych ognisk korozji biologicznej oraz zacieków występującej na krokwiach, zastrzałach oraz łątach (fot. 6.3 i 6.4)

*Fot.6.3 Widok korozji biologicznej na słupie*

4. Należy zabezpieczyć przed korozją biologiczną elementy konstrukcyjne dachu poprzez zastosowanie impregnatów do drewna konstrukcyjnego stosowanych w budownictwie, które zabezpieczają powierzchnie przed szkodliwym działaniem ognia, owadów, grzybów domowych i pleśniowych np. FOBOS M-4 (lub równorzędne).
5. Wykonać zwiększenie rozstawu krokwi przy lukarnie łukowej ( należy odciąć krokwie na płatwi a następnie rozsunąć i dopasować do wymiarów lukarny) – zaznaczenie na rys. 3.
6. Wykonać docieplenie poddasza wg części projektowej dokumentacji.

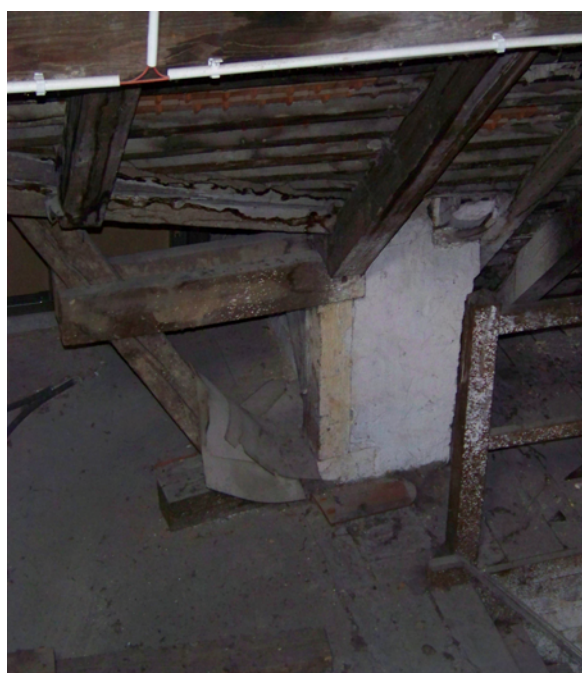
Ponadto występują spękania elementów konstrukcyjnych dachu: zastrzałów i krokwi (fot. 6.4).

*Fot.6.4 Widok spekanego zastrzału*

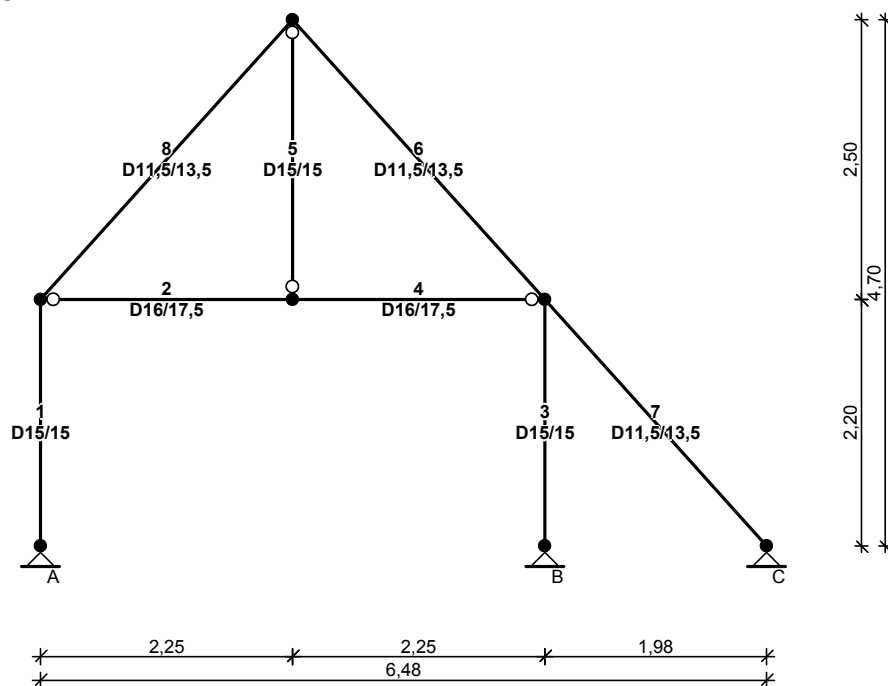
##### SCHEMAT RAMY

#### 4. Rama – dach w konstrukcji drewnianej

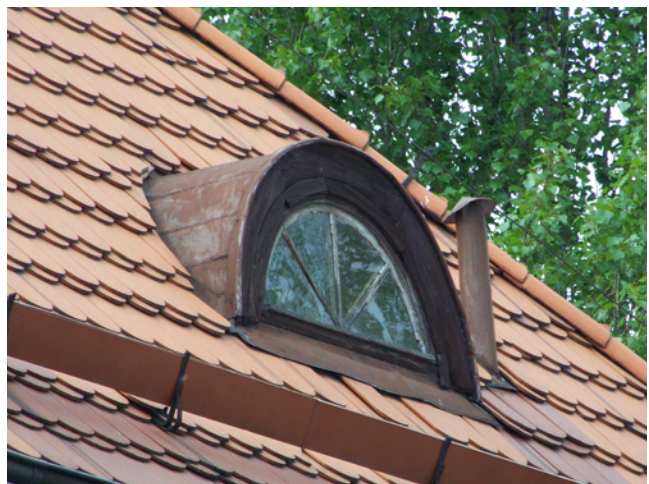
**LUKARNA ŁUKOWA**

Elementy lukarny łukowej przeznacza się do całkowitej wymiany: krążyny 8x12, poszycie z desek 2cm.

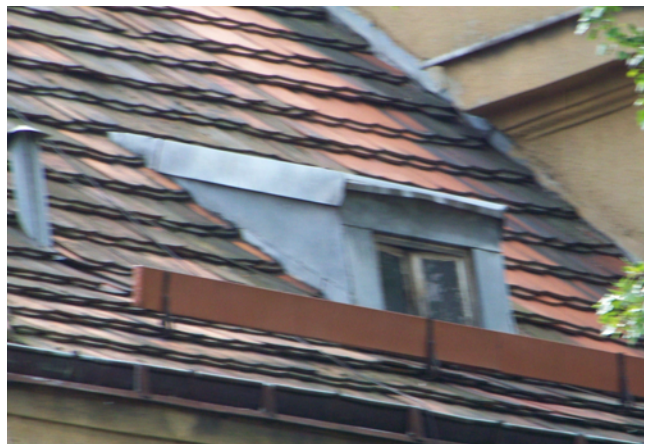
**LUKARNA JEDNOSPADOWA**

Po usunięciu elementów pokrycia daszków lukarn jednospadowych i poszycia ścianek należy dokonać przeglądu konstrukcji. Uszkodzone elementy wymienić (jeśli zajdzie konieczność rozebrać konstrukcję i wykonać nową).
